# Regione Sicilia Città di Milazzo

## PIANO DI UTILIZZO DELLE AREE DEL DEMANIO MARITTIMO - P.U.D.M.-

### PROPOSTA DI REVISIONE DELLA LINEA DI COSTA

#### **PROPOSTA DI REVISIONE LINEA DI COSTA**

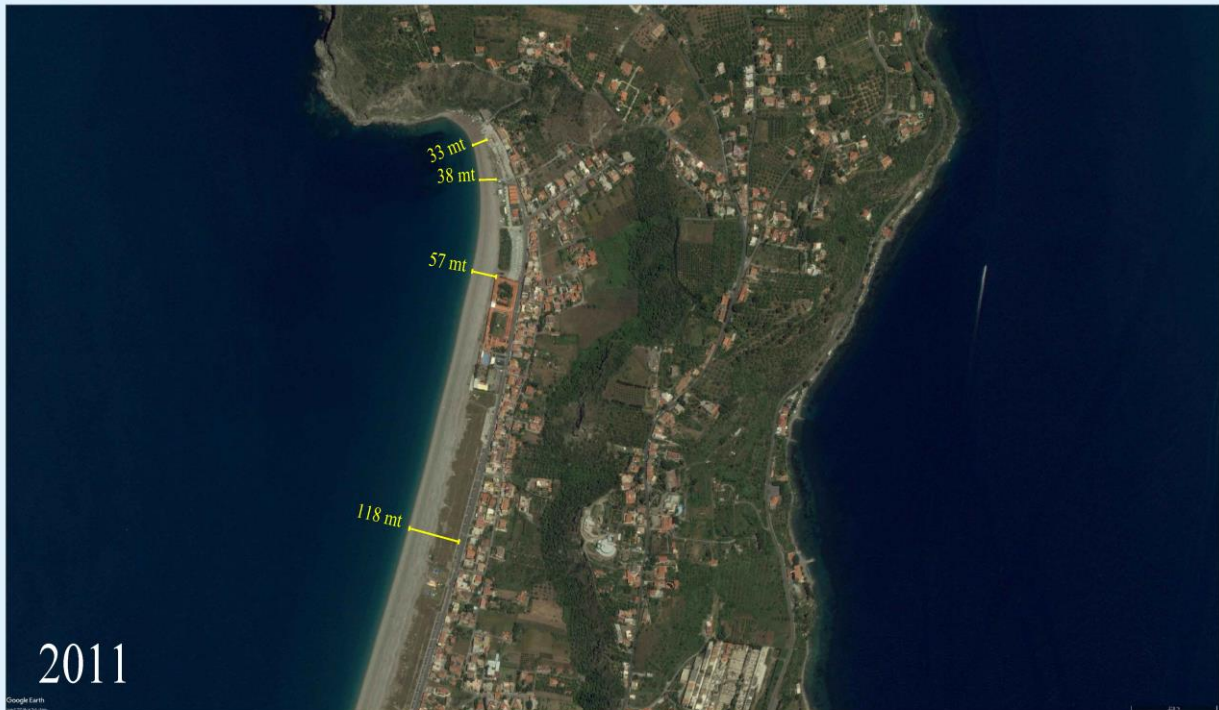
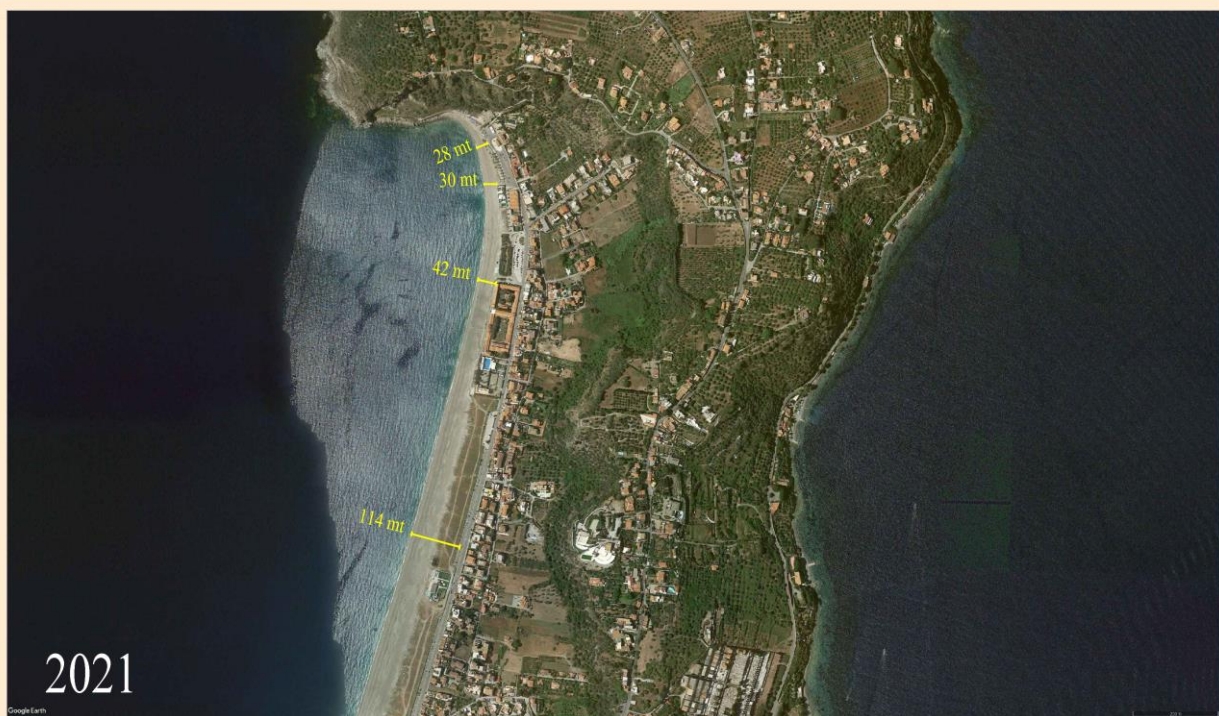
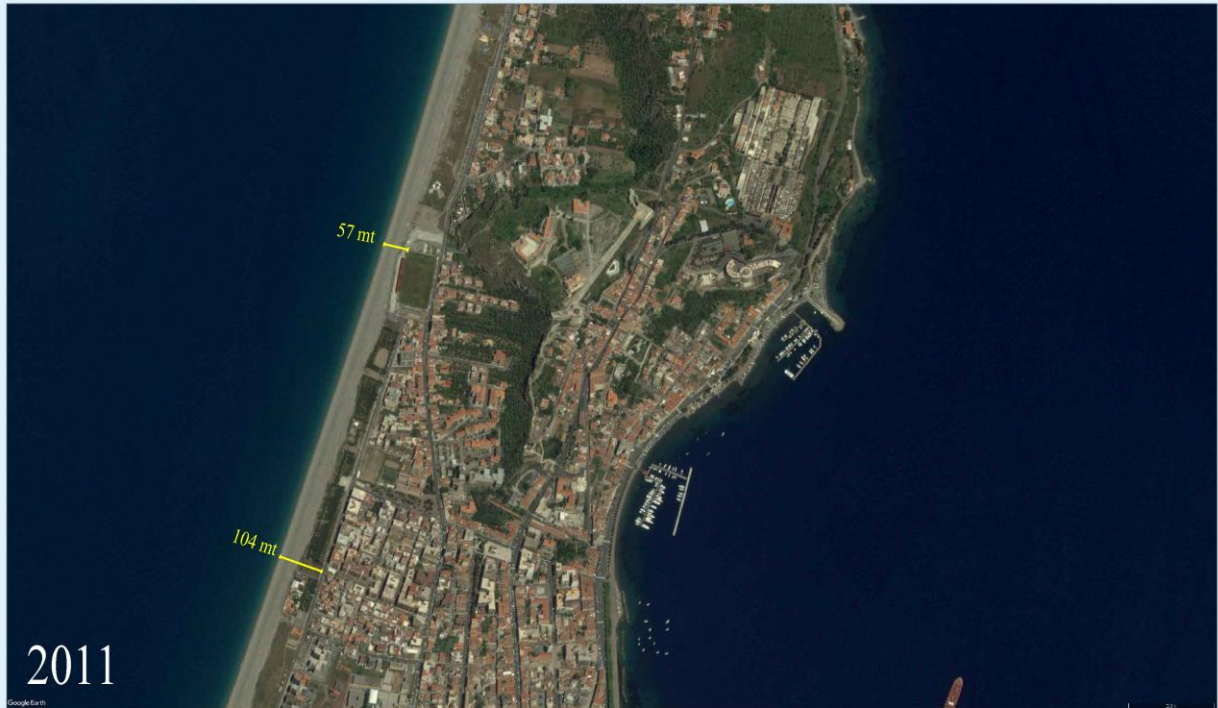
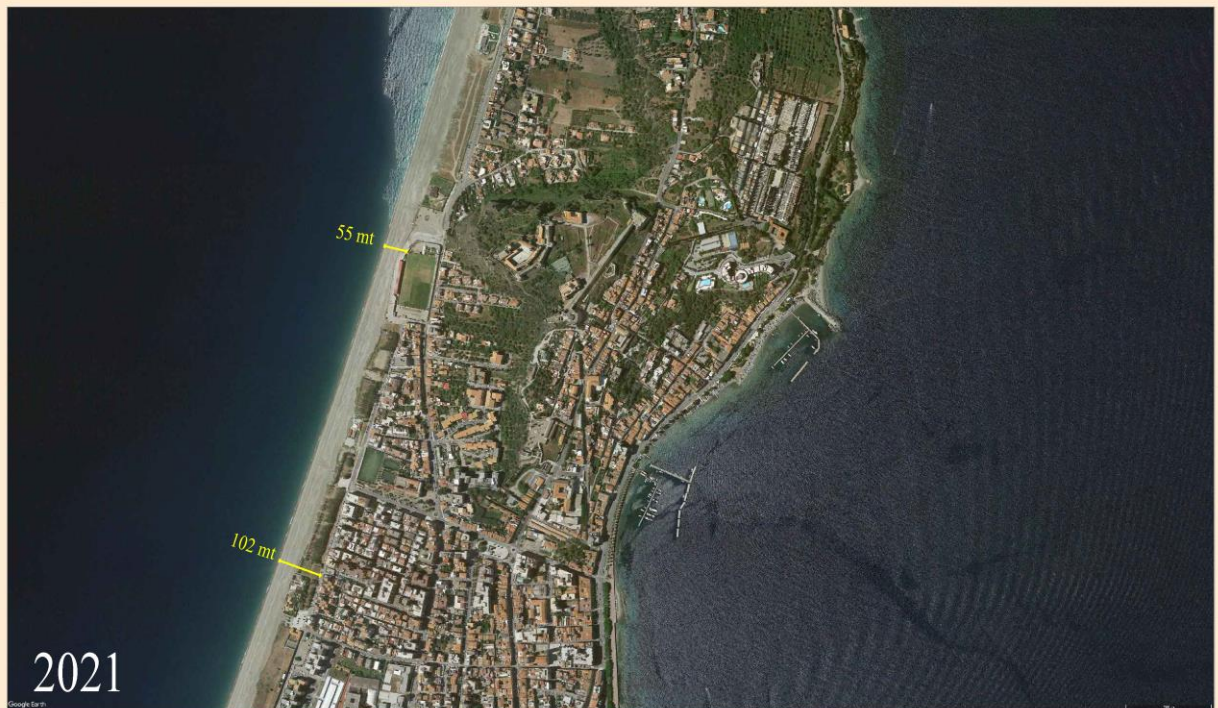
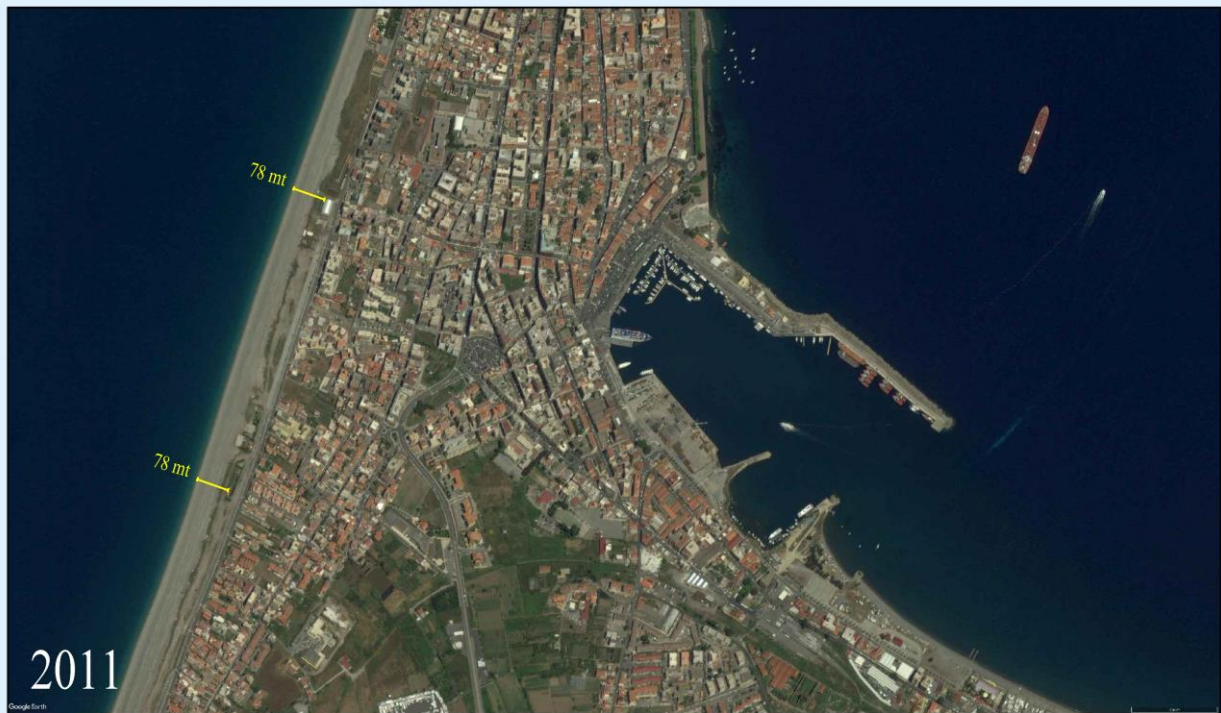
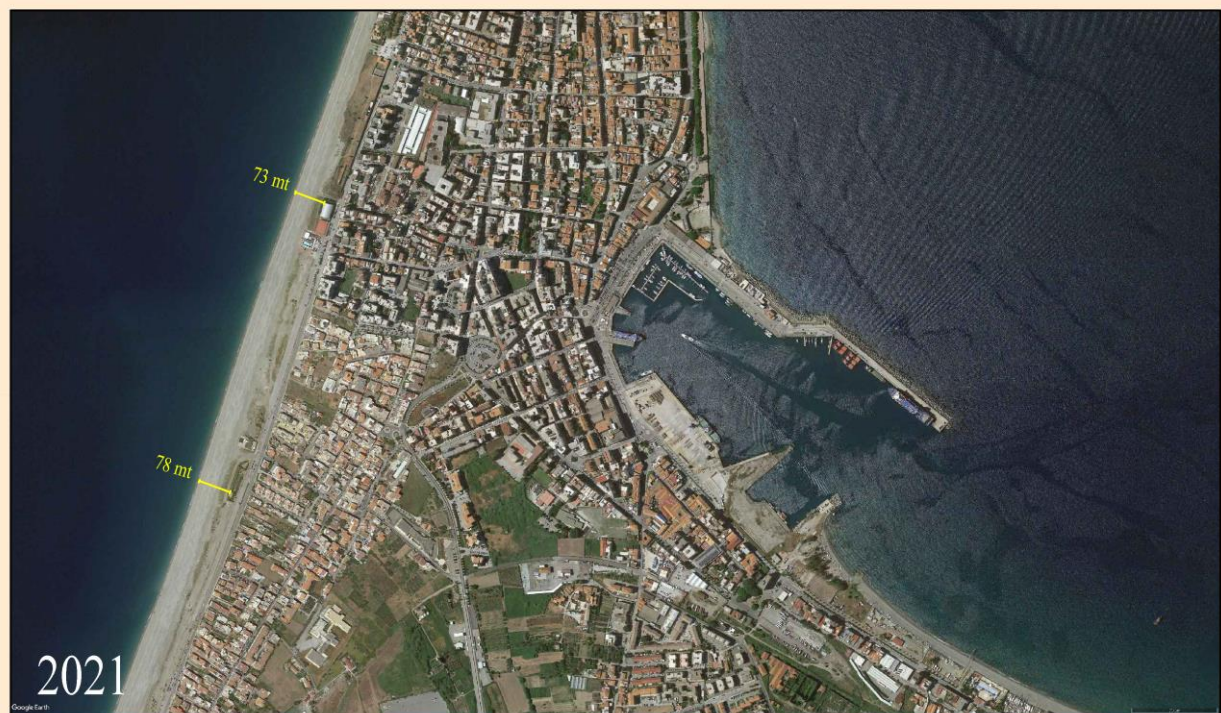
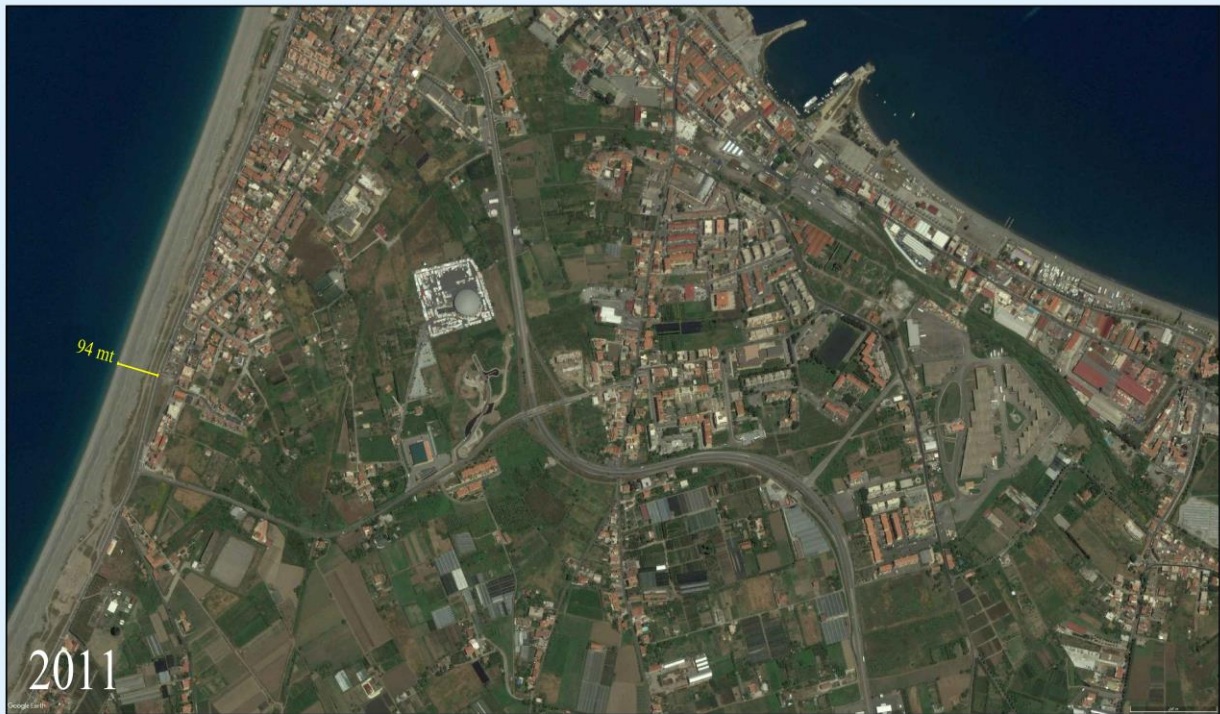
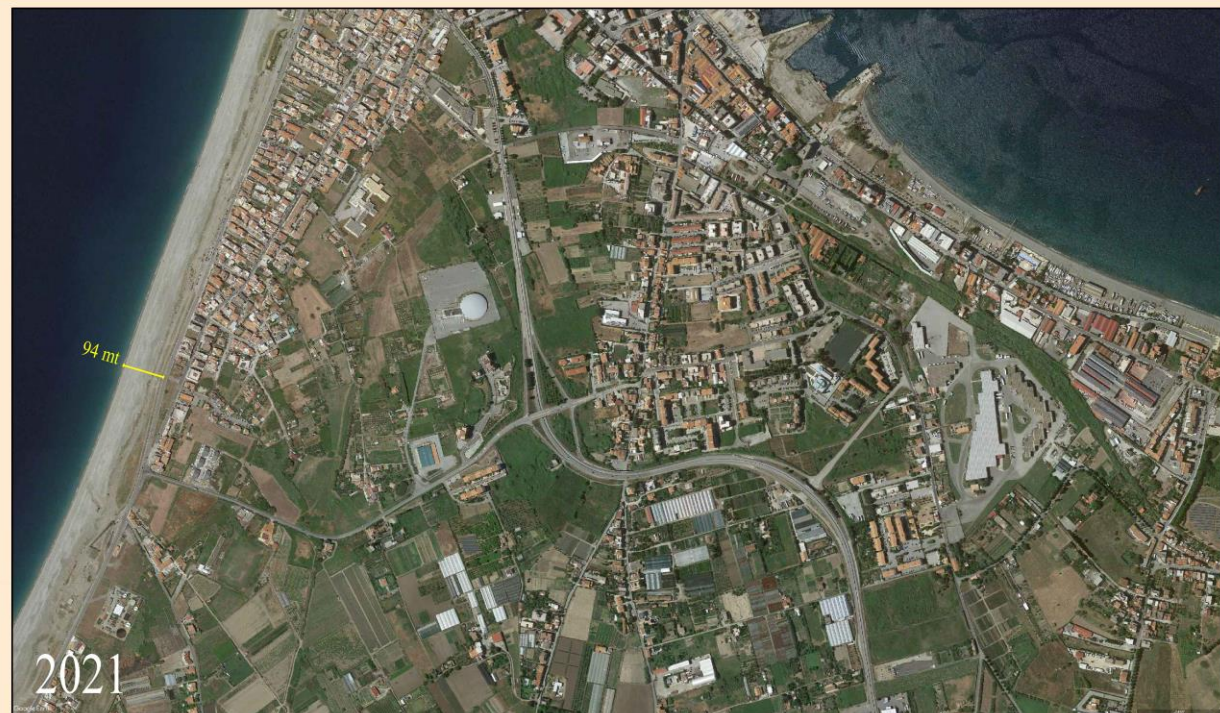
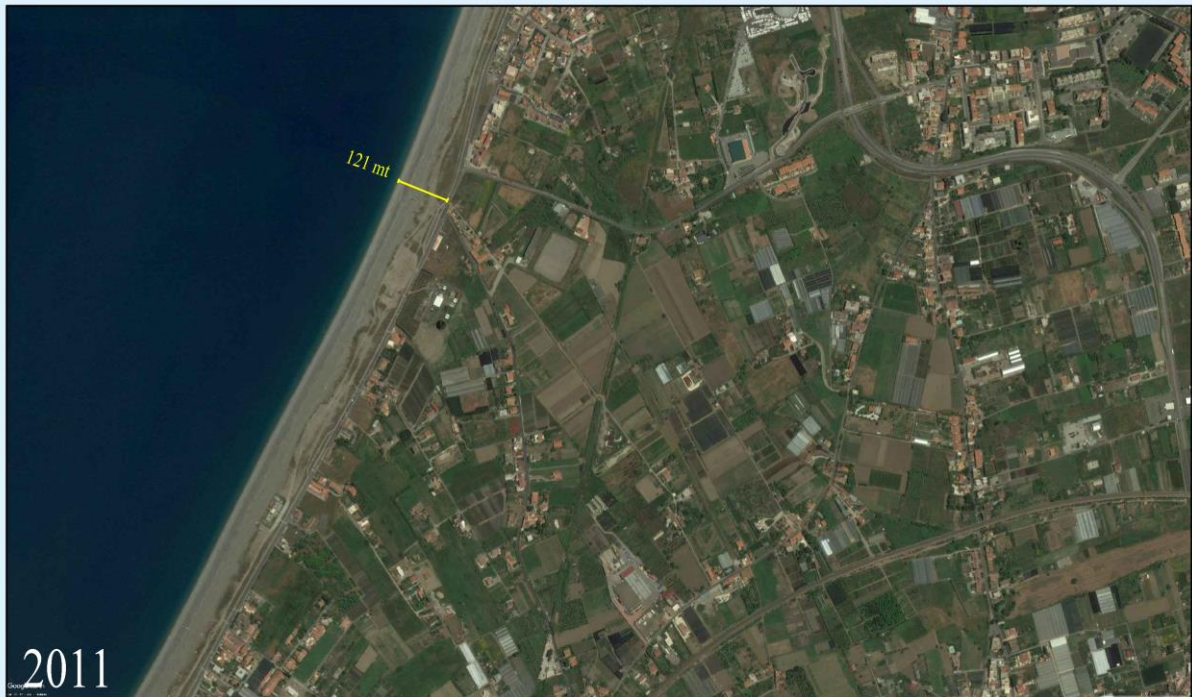
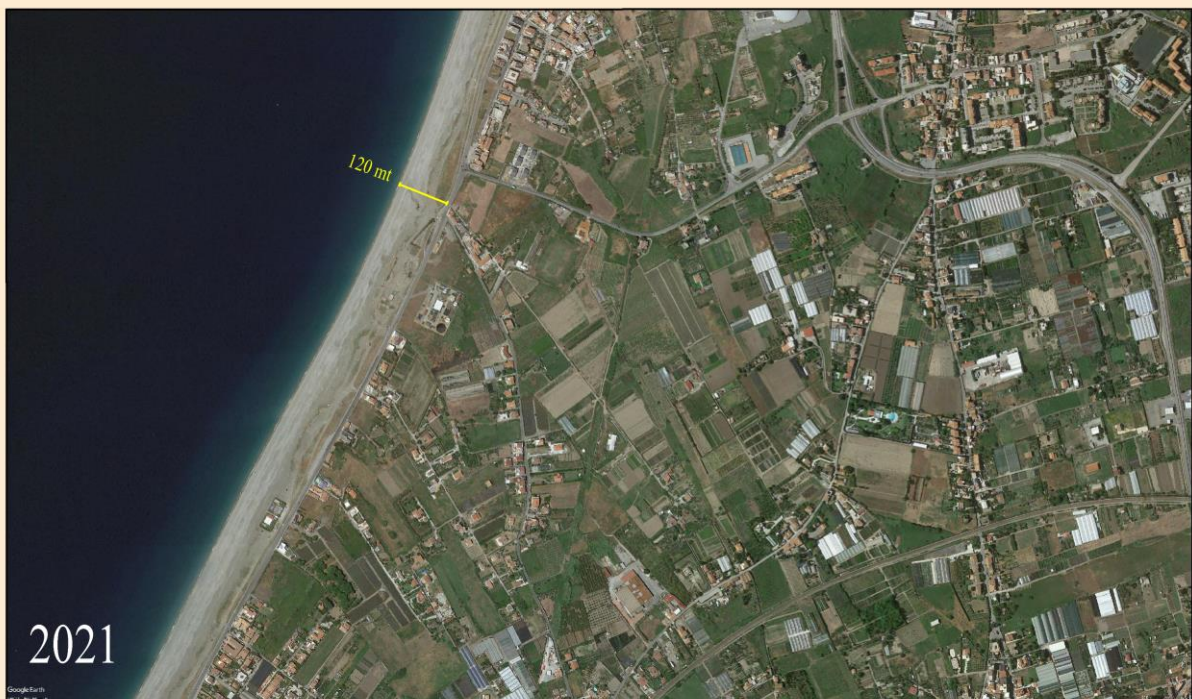
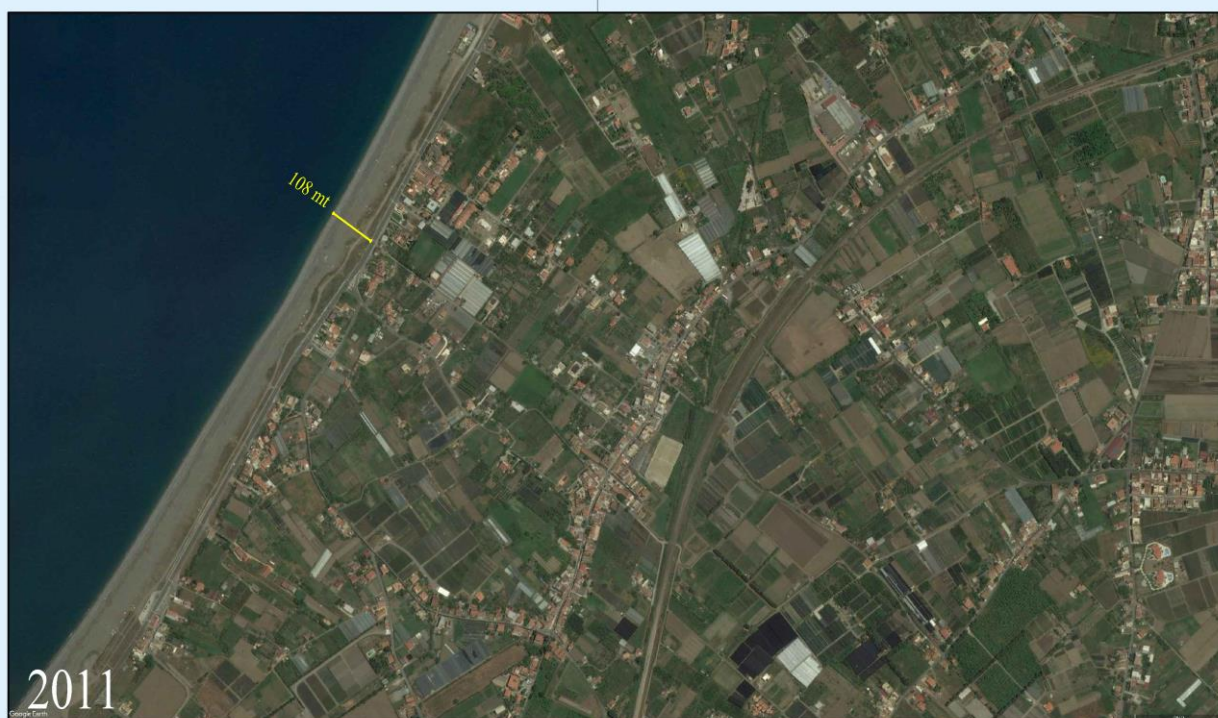
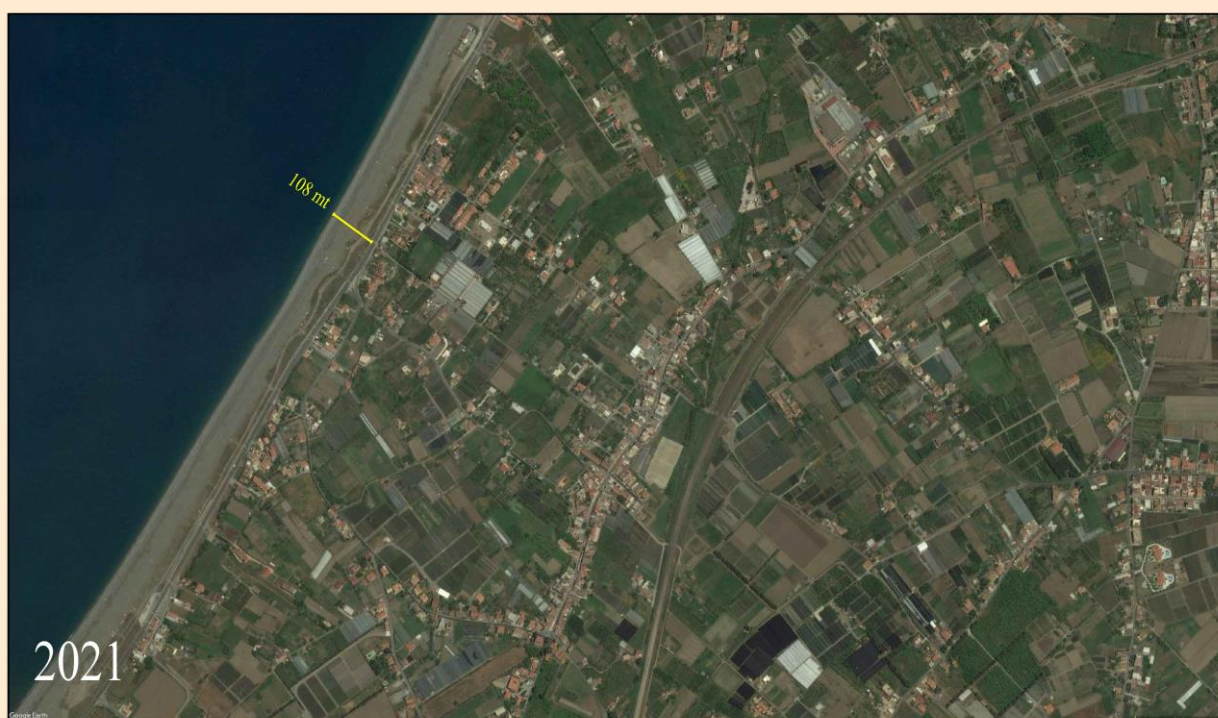
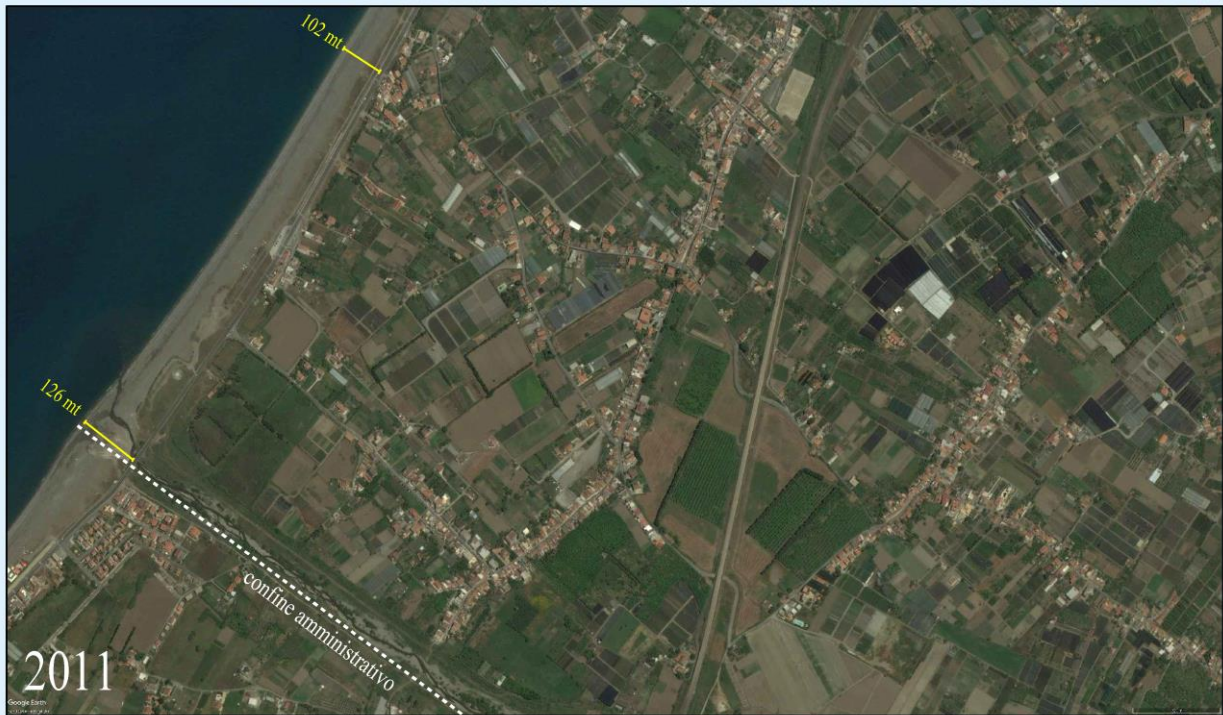
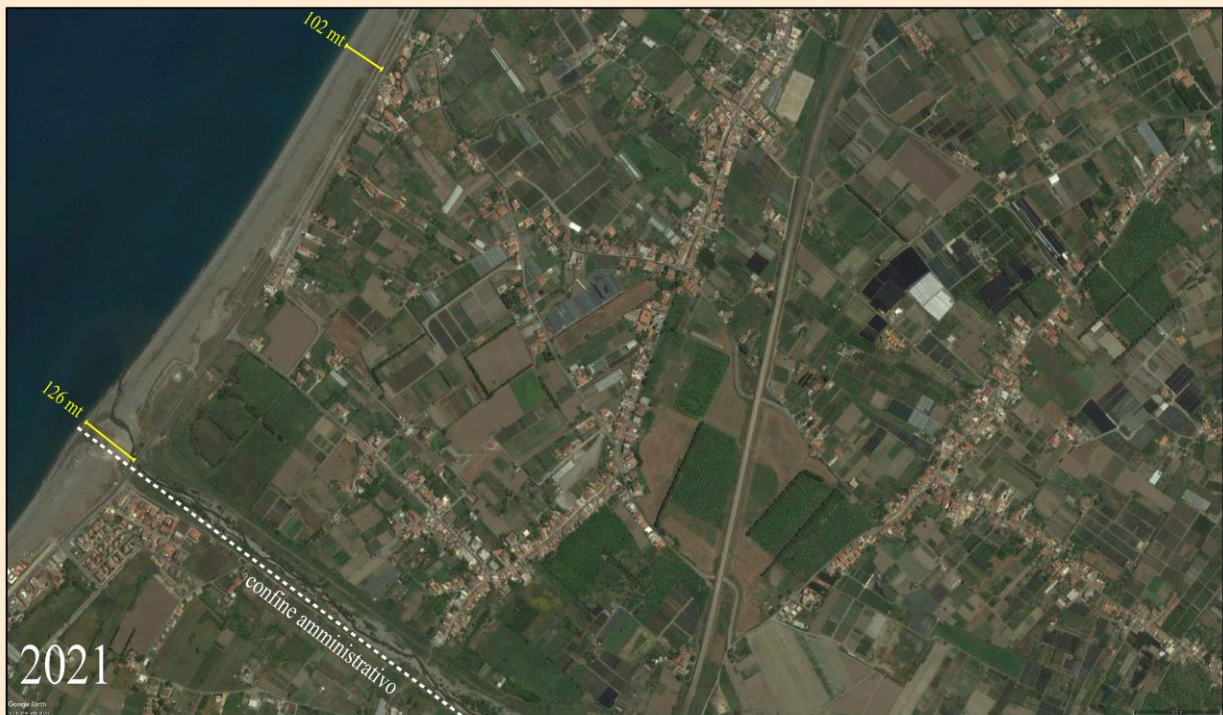
Così come evidenziano le immagini allegate al seguente documento, la maggiore variazione è riscontrabile procedendo verso l'area denominata "Baia del Tono-Ngonia", individuata nell'Area 2 all'interno degli Elaborati, dove l'erosione della spiaggia ha ridotto l'arenile di diversi mt. Sono state messe a confronto due ortofoto, rispettivamente a distanza di dieci anni, attestanti la linea di costa nel 2011 e la linea di costa ad oggi. Procedendo, invece, verso il confine amministrativo con il Comune di Barcellona Pozzo di Gotto, la linea di costa non ha subito particolare attività di erosione costiera ma presenta comunque incongruenze con quella attestata dal SID.

Tale variazione è riscontrabile in particolar modo ad ovest del litorale, lungo la Riviera di Ponente, dove l'erosione della spiaggia ha ridotto l'arenile di diversi mt, specialmente nel tratto di costa subito a ridosso della scogliera di Capo Milazzo.

I cambiamenti della linea di costa sono stati messi in evidenza anche nella compilazione degli *shapefiles* (confrontando "F206\_LineaCostaSID.shp" e "F206\_LineaCostaRev.shp").
